Sanierung der denkmalgeschützten Spannbetonfußgängerbrücke des SWR im Park Villa Berg

Die von Architekt Gutbrod entworfene und Dipl.-Ing. Klaus Wilhelm, unserem Bürovorgänger, berechnete Spannbetonbrücke untersuchten wir 2004 auf vorhandene Schäden und führten die Sanierungsplanung, die Ausschreibung und die Bauleitung für den SWR durch.

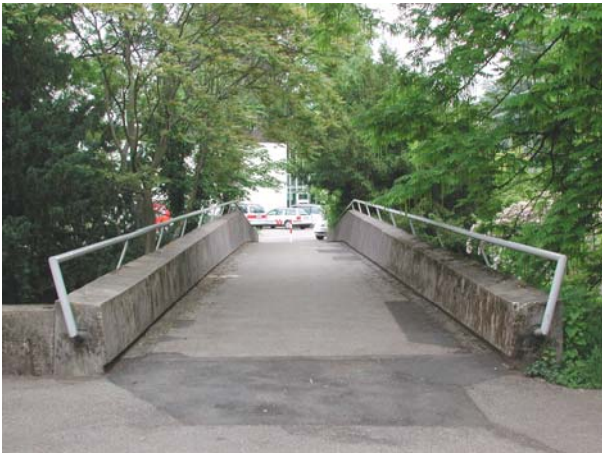
Brücke vor der Sanierung

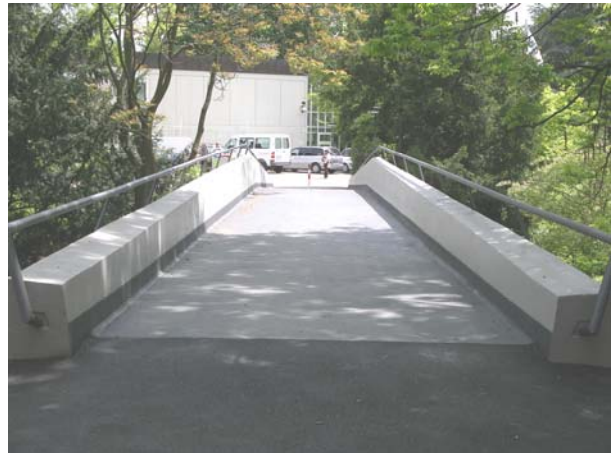
Brücke nach der Sanierung

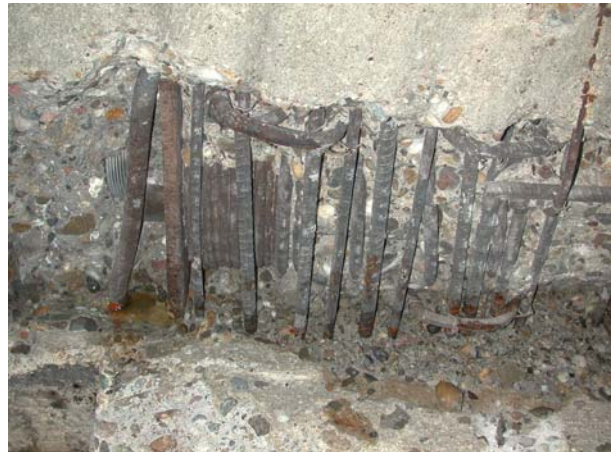
Durch Wasserhochdruckstrahlen freigelegte Bewehrung

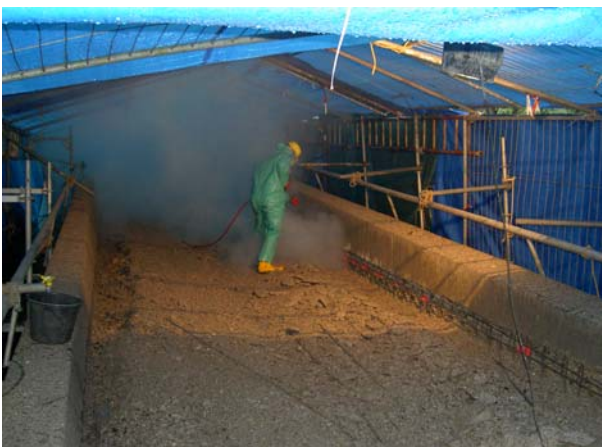
Entfernen der „chloridverseuchten“ Bereiche
